汽轮机主油泵齿型联轴器损坏的原因分析及处理方法

(广东湛江发电厂, 湛江 524099)

Cause Analysis and Disposition of the Toothed Coupling of Main Oil Pump of Steam Turbine

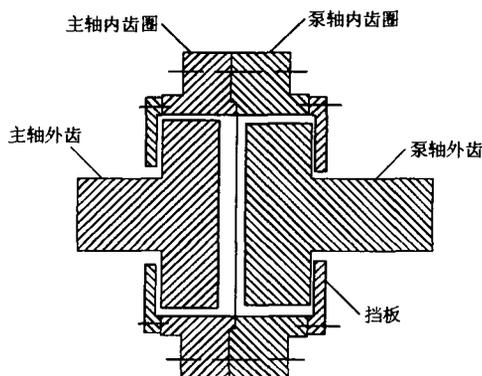
图1 联轴器示意图

如图1所示, 主油泵齿型联轴器主要由主轴外齿、主轴内齿圈、泵轴内齿圈、泵轴外齿组成, 在内齿圈的两端各有一块挡板, 用M5的小螺钉紧固, 防止内齿圈滑出。

力。厂家要求对该胀差值控制在 $-3\text{mm} \sim +6\text{mm}$, 为避免主轴与泵轴相碰及挡板拉断, 相应的厂家要求两轴间距离 $\Delta 1 = 8\text{mm} \sim 12\text{mm}$, 内齿圈的轴向滑移值 $\Delta 2 = 4\text{mm}$ 。但检查时发现齿型联轴器的滑移值 $\Delta 2$ 不足 1mm 。当机组滑停时, 因为转子冷却快, 汽缸冷却慢, 主轴回缩快, 前箱回缩慢, 负胀差不断增大, 也就是主轴与泵轴间的距离 $\Delta 1$ 不断增大, 齿型联轴器的滑移值 $\Delta 2$ 不断变小, 如果滑移值小于0, 挡板两端就受到外齿轮的拉力, 螺钉被拉断, 挡板掉下, 内齿圈就会脱出, 导致联轴器失效, 主油泵轴停止转动, 机组无法测得转速。

找出原因后, 对引起齿型联轴器滑移值 $\Delta 2$ 变小的可能原因进行了分析。 $\Delta 2$ 变小, 首先 $\Delta 1$ 要变大, 实际测出 $\Delta 1 = 12\text{mm}$, 在标准范围内, 但 $\Delta 1$ 标准范围过宽($8\text{mm} \sim 12\text{mm}$),

无法反映出是否有变化。后改测主轴与飞锤杠杆的距离为63mm(标准为60mm),由此分析前箱与主轴的相对距离前移了3mm。前箱与高压缸之间是靠推拉装置连在一起的,推拉装置的间隙只有零点几毫米,现在前箱前移了3mm,就是说推拉装置的间隙已增大至3mm了。限于当时的条件,没有时间处理推拉装置的问题,仅在两内齿圈间加了2mm的垫片,增大齿型联轴器的轴向滑移值 $\Delta 1$ 。

大修时进行了彻底检查,发现推拉装置磨损严重,间隙变大,高压缸与前箱的开档间隙为236mm,而安装值为 $232 \pm 0.2\text{mm}$,大了4mm左右,经调整后齿型联轴器的滑移值恢复为4mm,问题解决了。
